**Projet d'intervention sur la châsse de Ste Roseline de Villeneuve
Les Arcs/Argens (83)
(Document intermédiaire de synthèse)**

**Jacques REBIERE
Conservateur-restaurateur**

Janvier 2025

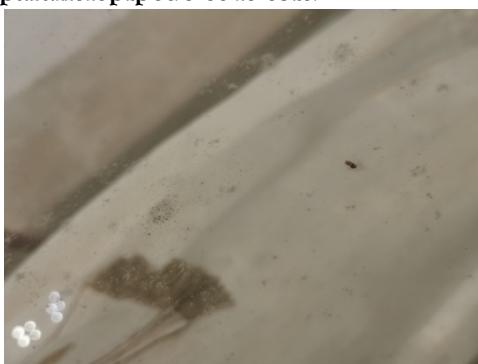
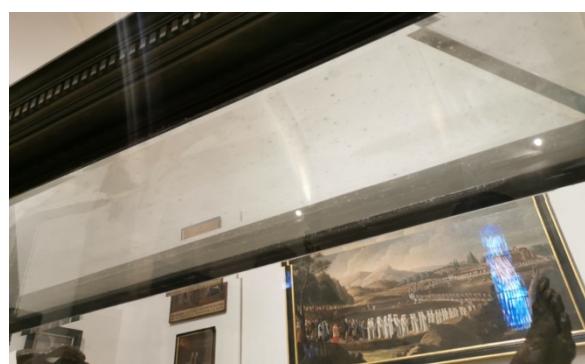
Les éléments sombres et suspects se situent sur la face externe de la vitre séparatrice entre le parallélépipède et le toit.

Une première observation suggère que ces amas sombres pourraient être des champignons. En effet, des essais ponctuels menés avec des lames ne semblent pas indiquer de système d'étanchéité entre la base de la partie 2 et la structure de maintien de la partie 1. Le système n'est donc pas hermétique et de l'air peut entrer et stagner dans le volume de la partie 2. L'absence de climatisation de la chapelle, le froid ressenti en hiver permettent d'imaginer des phénomènes réguliers de condensation de l'eau sur les parois propices au développement des microorganismes. On vérifiera l'hypothèse de la présence de micro-organismes.

- Un prélèvement sera effectué (LC2R) afin de permettre l'identification la plus précise possible des éventuels micro-organismes par le département de microbiologie de l'EBI (Ecole de Biologie Industrielle, Cergy). Les prises d'échantillons se feront au moyen d'un écouvillon suivant le protocole indiqué par l'EBI. Les microorganismes seront placés en milieu de culture en vue de leur identification.
- Intervention d'élimination des traces (atelier CORE) et désinfection avec une solution chlorée d'eau de Javel ;

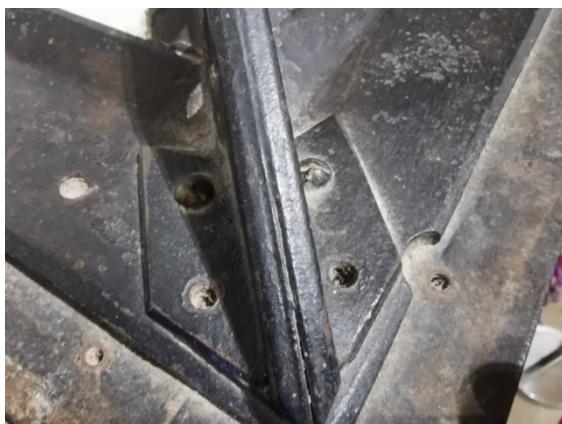
La partie 2 regroupe 4 vitres assemblées par un cadre en métal (alliage ferreux) ; un examen visuel fait penser que l'épaisseur du verre est au moins de 10mm ; l'ensemble semble lourd et sa manipulation devra être prudente.

La partie 2 est fixée sur sa base par des vis (les points d'attaches prévoient 4 vis mais il arrive qu'il n'y ait que 2 vis) ; une première intervention d'agent dégrippant sera nécessaire dans le but de faciliter le dévissage.

- La tentative d'ouverture sera précédée de l'emploi de dégrippant au niveau des vis (assuré par l'association) ;
- Dévissage des vis (conservation pour réemploi si possible) ;
- Installation entre la châsse et le mur de la chapelle d'un étayage en métal qui permettra un support de la partie 2 durant l'intervention sur la vitre. Le support aura une hauteur correspondant à la hauteur de la partie 1 afin qu'il soit possible de faire glisser latéralement la partie 2 sur l'étaï (fourni par la miroiterie Brun, manipulations par la miroiterie Brun + renforts (LC2R + association)).
