**Projet d'intervention sur la châsse de Ste Roseline de Villeneuve
Les Arcs/Argens (83)
(Document intermédiaire de synthèse)**

**Jacques REBIERE
Conservateur-restaurateur**

Janvier 2025

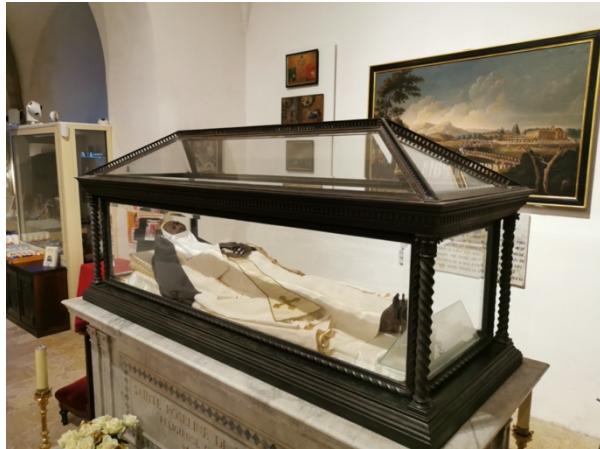
Le LC2R a été sollicité par l'Association des Amis de la Chapelle Sainte Roseline et du Patrimoine Classé de la Commune des Arcs à la suite de l'observation de dépôts sombres regroupés en structures circulaires sur la vitre supérieure de la châsse (face externe). La synthèse proposée résulte de deux « aller-voir » le 18/11/24 et le 05/12/24 durant lesquels des observations visuelles ont été faites en vue d'établir une stratégie d'intervention. L'intervention éventuelle pourrait se faire un lundi (jour de fermeture de la chapelle) et/ou durant la période de 18/1/25 au 2/2/25.
